METODOLOGIA DE ENSAIOS NÃO DESTRUTIVOS COM RAIOS X PARA
INSPEÇÃO DE JUNTAS LAMINADAS DE TUBULAÇÕES EM MATERIAIS
COMPÓSITOS POLIMÉRICOS REFORÇADOS POR FIBRA DE VIDRO (PRFV)

Tese de Doutorado apresentada ao Programa de
Pós-graduação em Engenharia Nuclear, COPPE,
da Universidade Federal do Rio de Janeiro, como
parte dos requisitos necessários à obtenção do
título de Doutor em Engenharia Nuclear.

Rio de Janeiro
Fevereiro de 2019

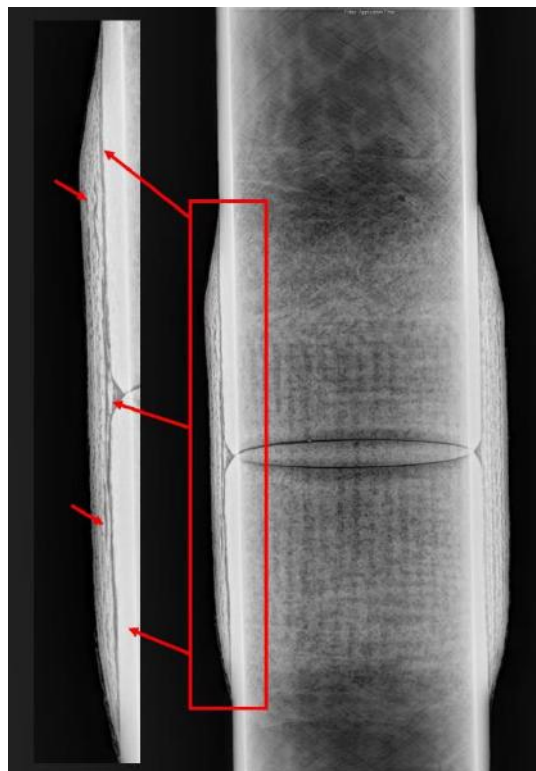
Figura 5.2: Junta 1 com destaque para defeitos encontrados. As setas vermelhas indicam a presença de delaminação em camadas internas e uma longa faixa de descolamento duto/laminado.

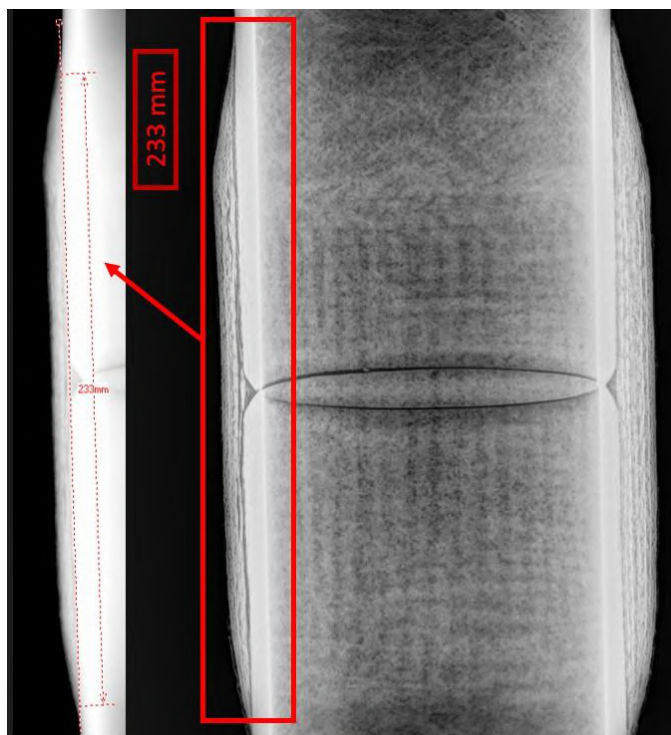
Figura 5.3: Descolamento duto/laminado na Junta 1 com destaque para o valor encontrado.

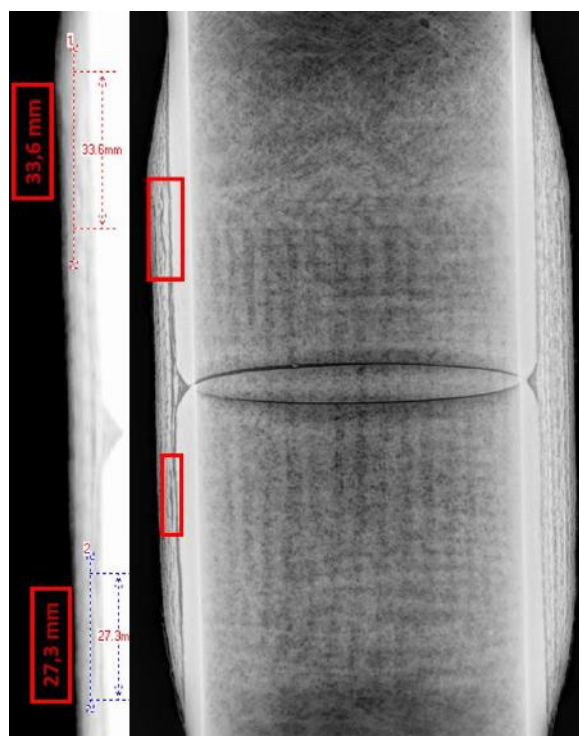
Figura 5.4: Delaminações nas camadas internas da Junta 1. Destaque para os valores encontrados.

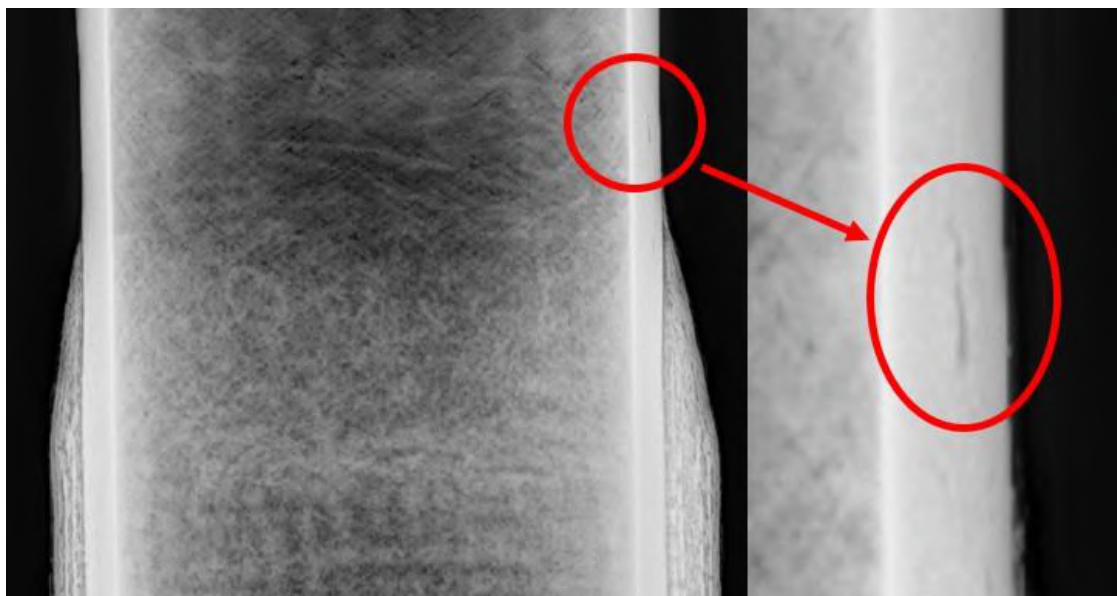
Um defeito de trinca na parede do duto foi detectado pela radiografia. Por estar fora da região de interesse, e ser necessária a aplicação de um filtro “*Extract Details*” para a sua visualização, a precisão de sua dimensão ficou comprometida e os níveis de cinza foram superestimados. A figura 5.5 demonstra o destaque para a trinca identificada, demonstrando a capacidade da RD em detectar pequenos defeitos.

Figura 5.5: Trinca na Junta 1, realçada pela aplicação do filtro de extração de detalhes.

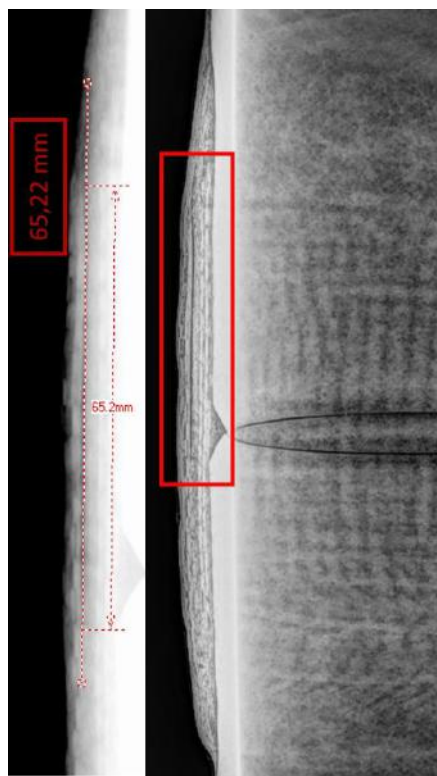
Figura 5.9: Junta 2: Delaminação 4 – entre mantas 4 e 5.

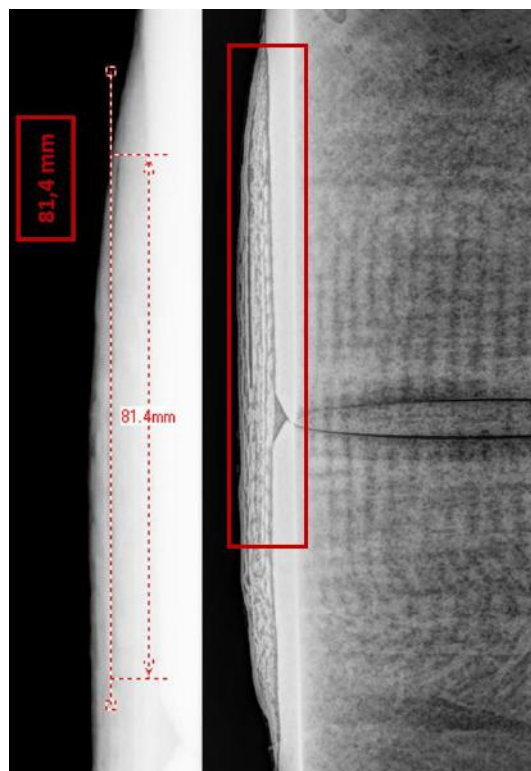
Figura 5.10: Junta 2: Delaminação 5 – entre mantas 5 e 6.

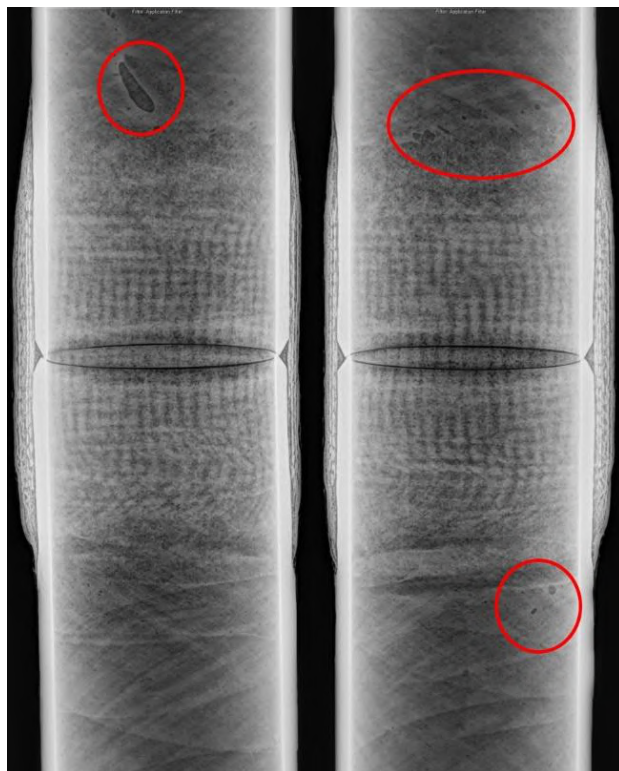
Figura 5.12: Vazios observados na Junta 2.

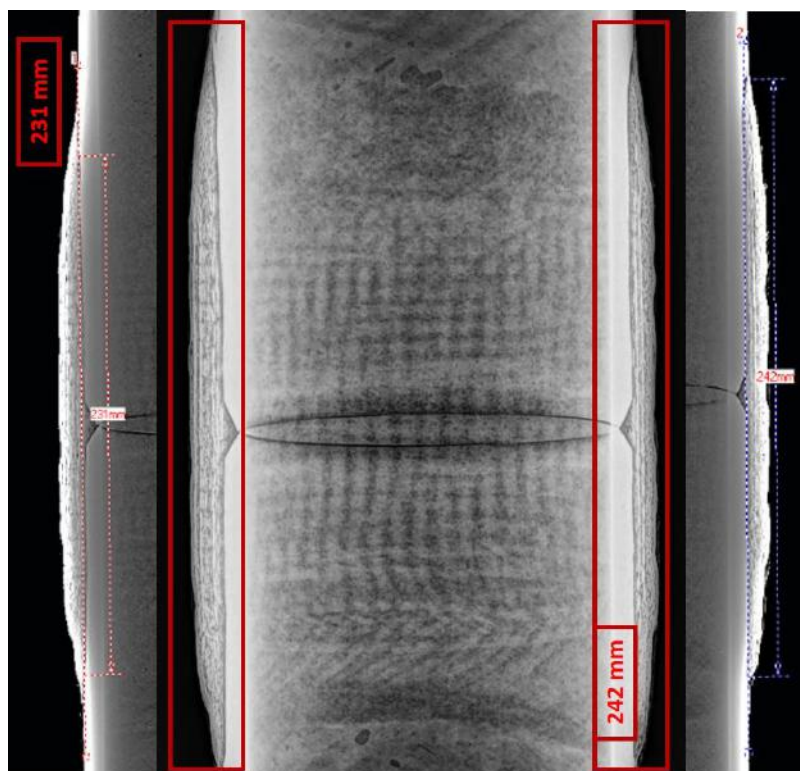
Figura 5.13: descolamento duto/laminado na Junta 2.

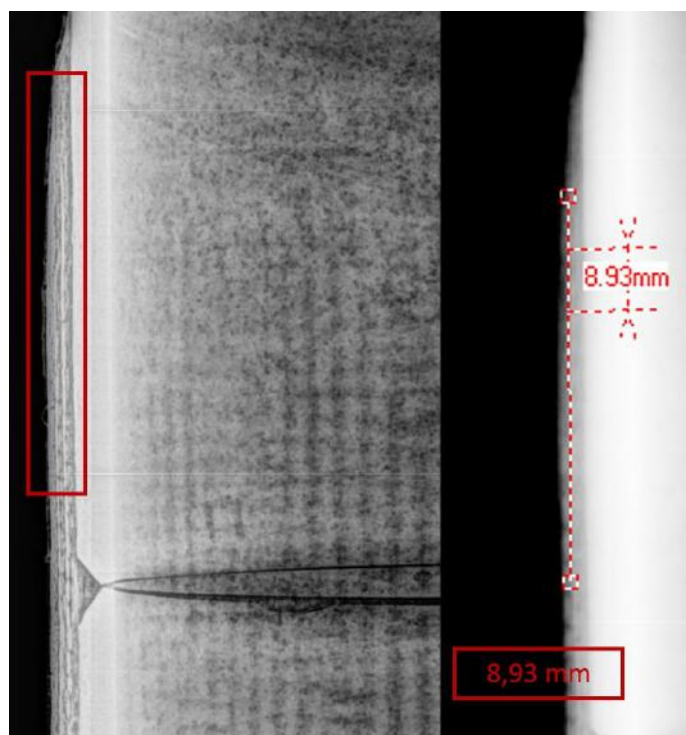
Figura 5.14: Junta 3: Delaminação 1 – entre mantas 1 e 1.

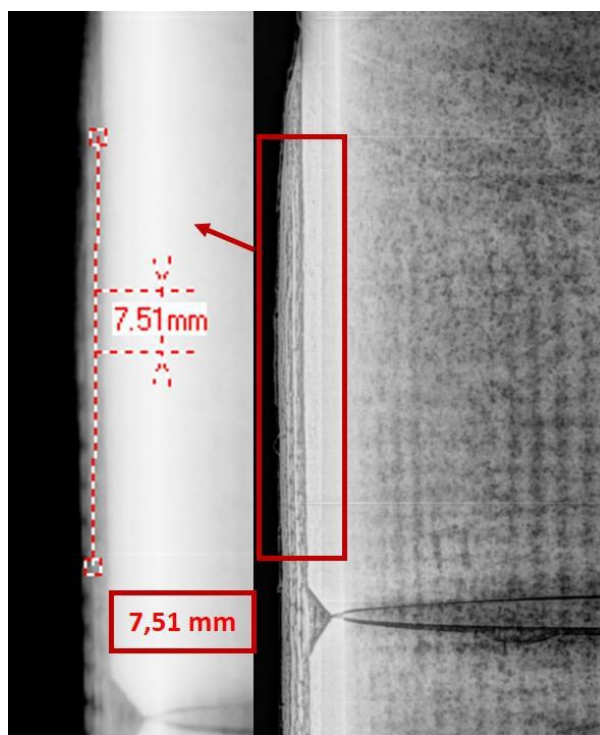
Figura 5.15: Junta 3: Delaminação 2 – entre mantas 2 e 3.

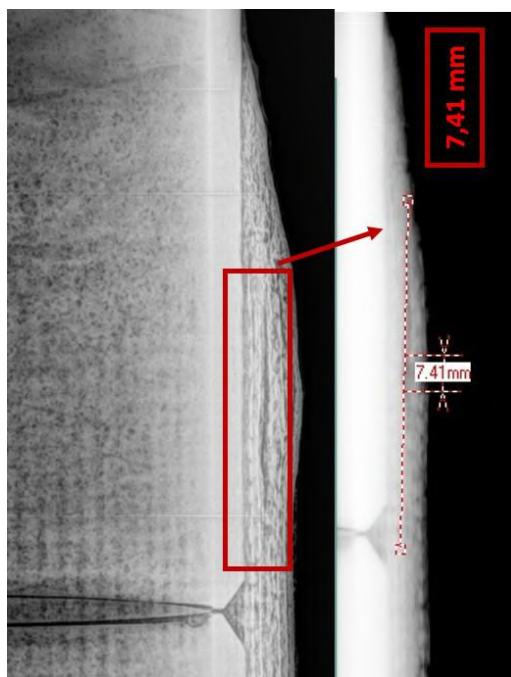
Figura 5.16: Junta 3: Delaminação 3 – entre mantas 3 e 4.

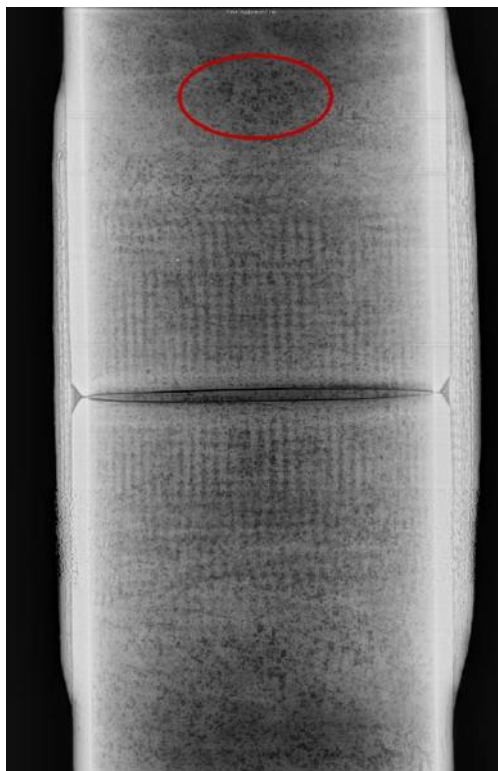
Figura 5.18: Junta 4: vazios agrupados.

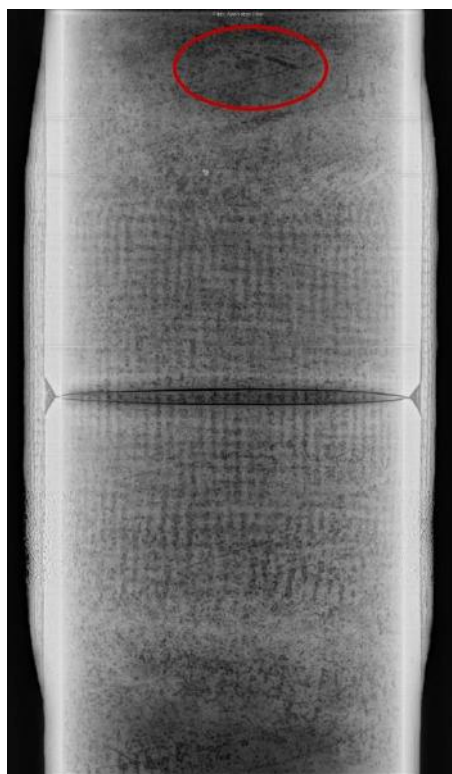
Figura 5.19: Junta 4: vazios isolados.

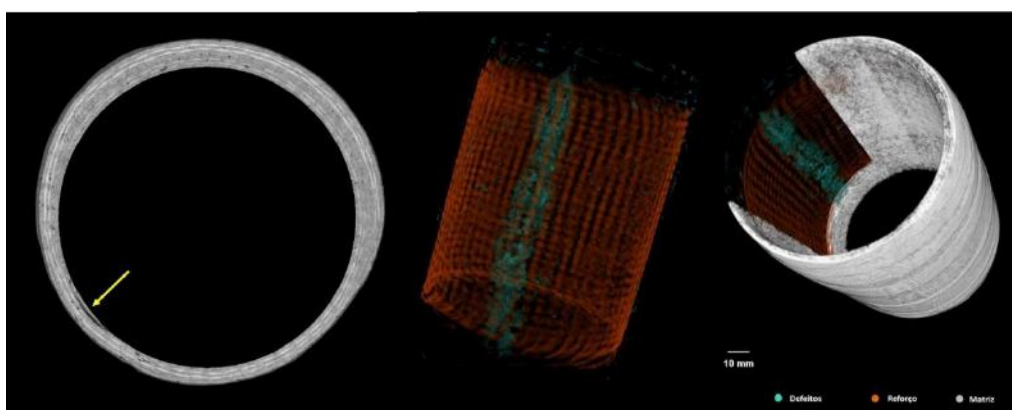
Figura 5.24: Corte transaxial da Região laminada da Junta 1. A seta amarela indica um defeito não previsto. As imagens 3D ilustram as fases de matriz, reforço e defeitos.

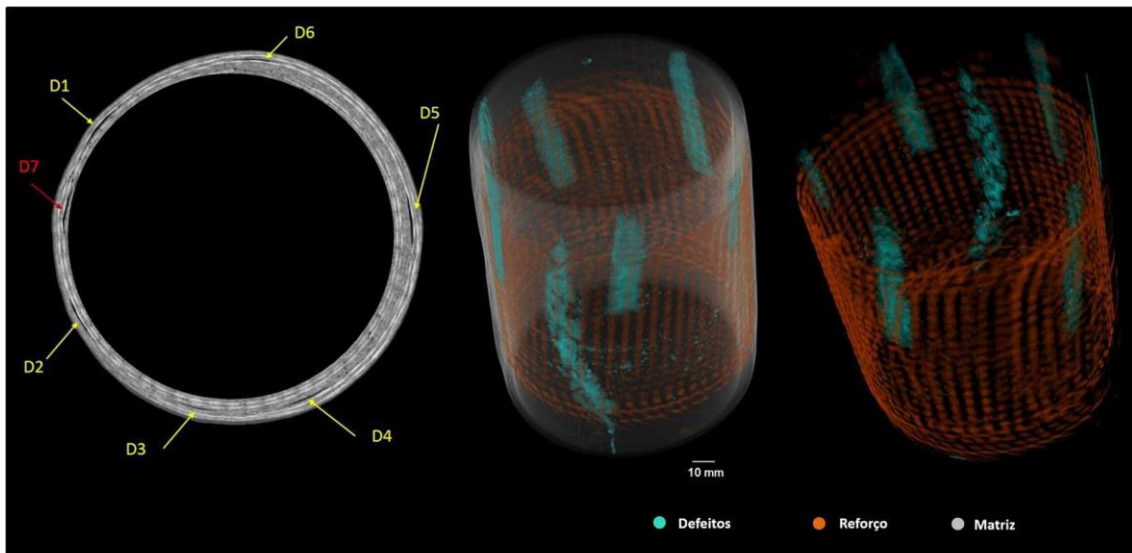
Figura 5.25: Corte transaxial da Região laminada da Junta 2. As setas amarelas indicam os seis defeitos previstos e a seta vermelha indica a detecção de mais um defeito. As imagens 3D destacam as fases de matriz, reforço e defeitos.

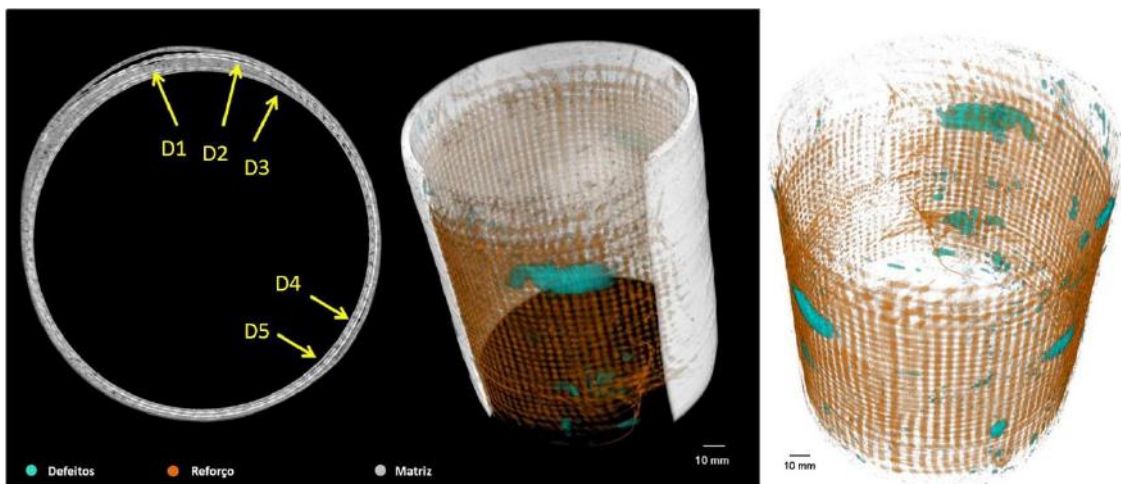
Figura 5.26: Corte transaxial da Região laminada da Junta 3. As setas amarelas indicam os defeitos previstos. As imagens 3D destacam as fases de matriz, reforço e defeitos.

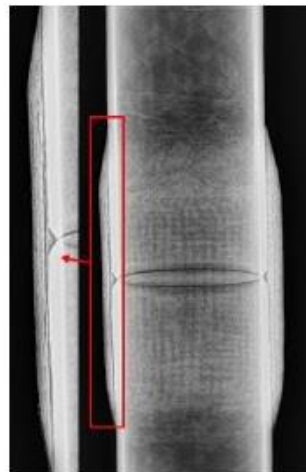
Figura 4. Descolamento manta-duto detectado na radiografia da junta 1.

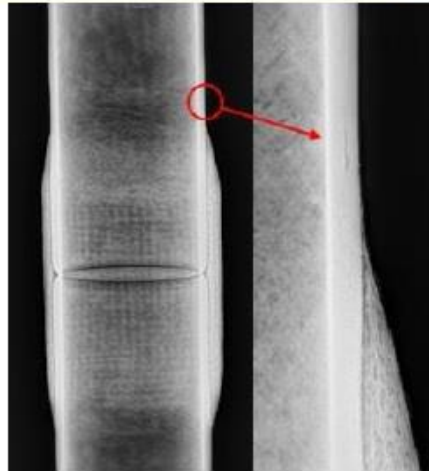
Outro defeito detectado pelas radiografias da junta 1: a presença de trinca na parede do duto. Esse resultado foi identificado nas posições 100° a 119° e indica que a RD é capaz de detectar pequenas alterações na densidade de materiais poliméricos. Na figura 5 está destacada a trinca referente a posição 106°.

Figura 5. Trinca detectada na parede do duto da junta 1.

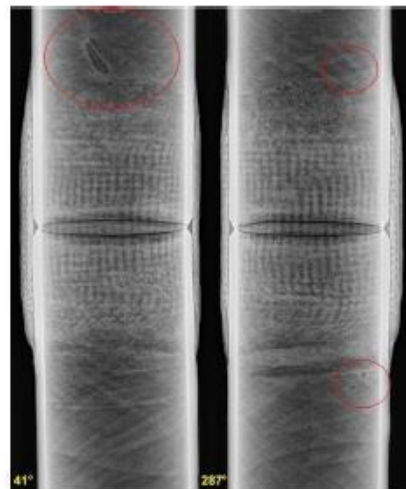
Figura 6. Presença de poros agrupados e isolados nas posições 41° e 287° da junta 2.

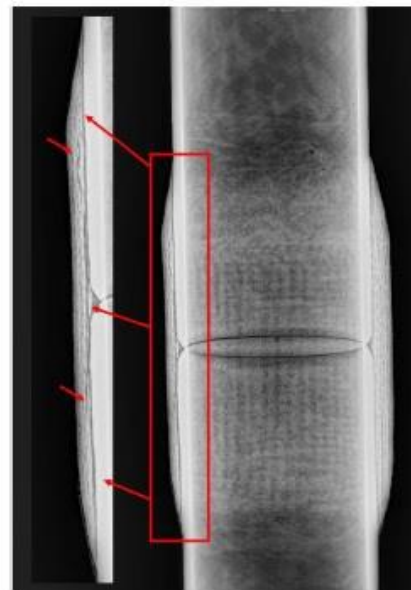
Fig. 2. Pipe/laminate debonding at Joint 1.

Joint 1 was expected to provide an ideal laminate joint pattern since no defect was intentionally inserted. However, what we observed through radiography was the defective behaviour of the pipe/laminate debonding and delamination traces in the more internal layers. The pipe/laminate debonding was approximately 230 mm long (Fig. 2), and the delamination was 33 mm and 27 mm.

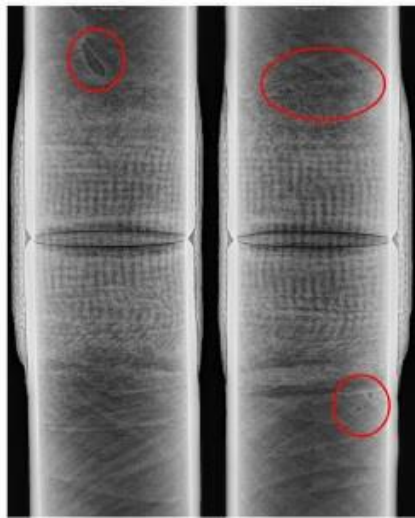
For Joint 2, only the detection of the 6 acetate strips intentionally inserted was expected. However, in addition to these 6 defects, isolated and grouped voids (Fig. 3) were detected with a 231 and 242 mm long pipe/laminate debonding (Fig. 4).

Fig. 3. Voids observed at Joint 2.

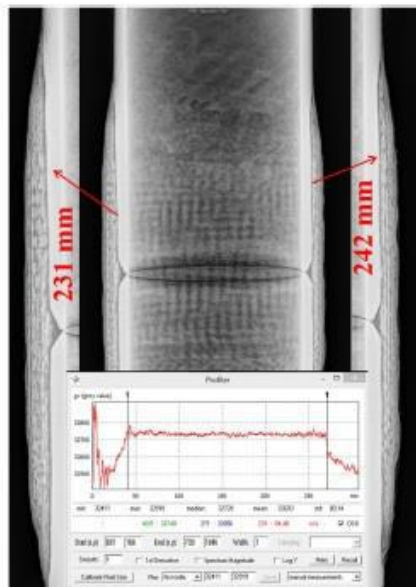
Fig. 4. Pipe/laminate debonding at Joint 2.

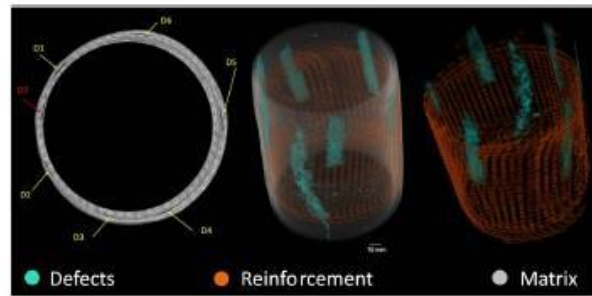
Fig. 7. Transaxial cut of Joint 2. The yellow arrows highlight the 6 defects, and the red arrow highlights 1 defect not prevented. The 3D images highlight the phases. (For interpretation of the references to colour in this figure legend, the reader is referred to the web version of this article.)

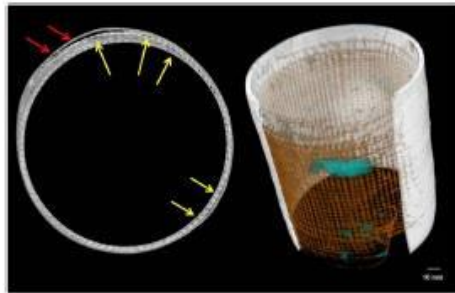
Fig. 8. Joint 3: transaxial cut. Yellow arrows indicate delaminations, and red arrows indicate air bubbles. The 3D image. (For interpretation of the references to colour in this figure legend, the reader is referred to the web version of this article.)

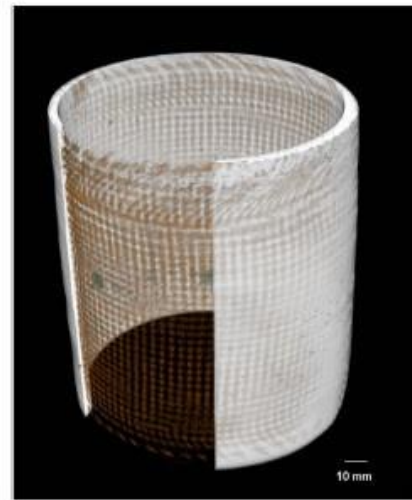
Fig. 9. Joint 4: 3D image demonstrating a small defect region in blue. (For interpretation of the references to colour in this figure legend, the reader is referred to the web version of this article.)
